LEPÁRLÓ EDÉNY TÖNKREMENTETELI OKÁNAK VIZSGÁLATA

A cikk célja egy alkohol-lepárló berendezés üstjének üzemelés közben történt károsodásának vizsgálata. A gázüzemű berendezések üstje esetében a füstteret és a cefre melegítésére használt vízteret egy korrózióálló acélból készült zártszelvényből készült karima zárja el egymástól. Üzemelés során ez a szegmens átlukadt és a víz szivárogni kezdett. A K+F munka keretében a zártszelvény szegmens károsodásának lehetséges okait vizsgáltuk. Az elvégzett vizsgálatokról és az eredményekről jelen tanulmányban számolunk be.

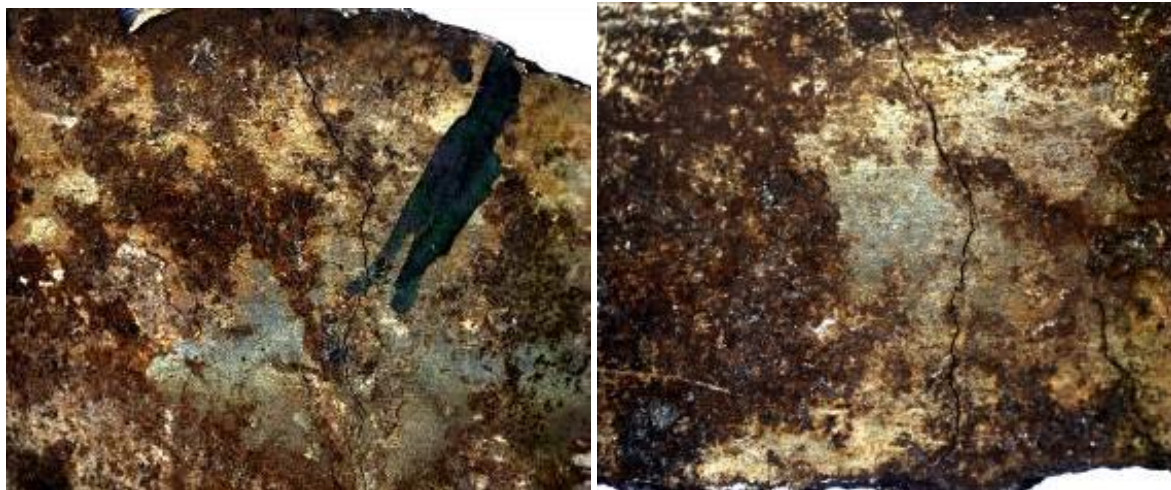
- a repedés kialakulásában a korróziós közeg jelenléte meghatározó,
- a repedés a füstgázzal érintkező oldalon alakult ki,
- kismértékű korrózió és szemmel jól látható vízkőképződés a szelvény belső felületén megfigyelhető, amiből arra lehet következtetni, hogy zártszelvénybe szerelés közben kialakított furatok lezárása nem történt meg.

2. ábra Mintavételezési helyek a korrodált darabon ($N=10\times$)[8]

A vizsgálat alapján megállapítható, hogy a repedésterjedés iránya a körívvé hajlított szegmens sugáriránya, a külső felülettől befelé haladva. Az alapanyag ausztenites acél, így a hegesztés során bevitt hőhatás alapján valószínűsítettük, hogy az anyagban interkrisztallin repedések jelentek meg és ezek okozták az üzemelés közben lévő hőingadozással párosulva a szivárgást [8].

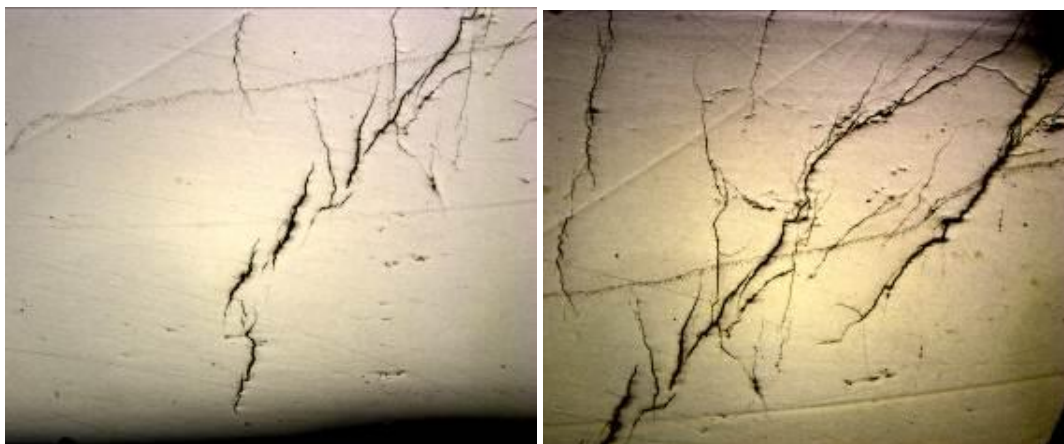
3. ábra Jellemző repedés polírozás után, 1-es mintavételezési hely, 1. sz. repedés $N=25\times[8]$

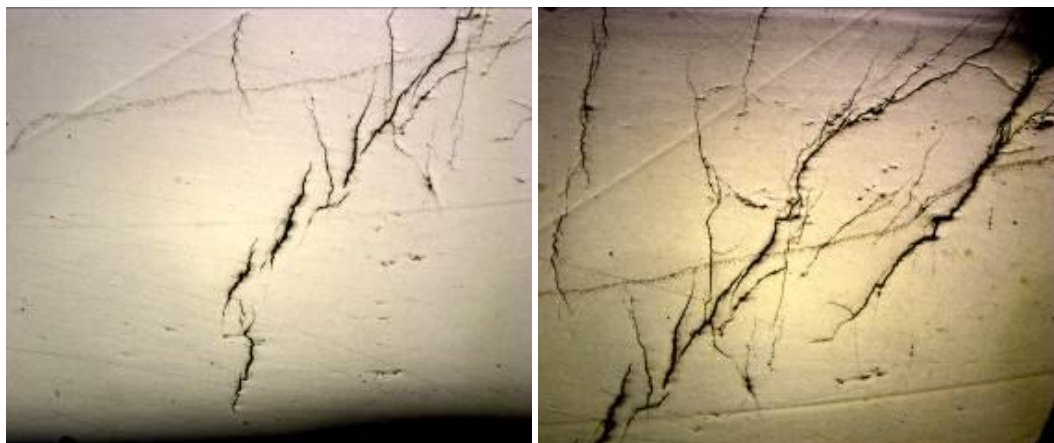
4. ábra Jellemző repedés polírozás után, 1-es mintavételezési hely, 2. sz. repedés $N=25\times[8]$

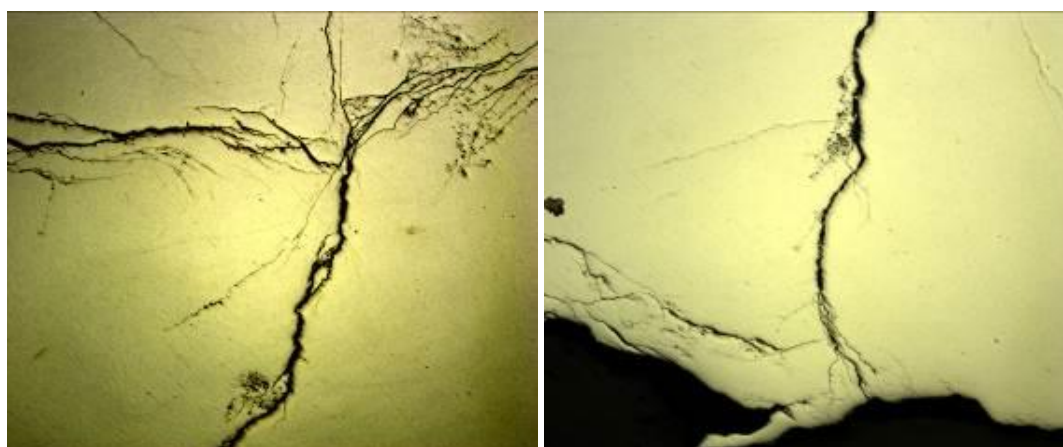
5. ábra Jellemző repedés polírozás után, 2-es mintavételezési hely, 1. sz. repedés $N=25\times[8]$

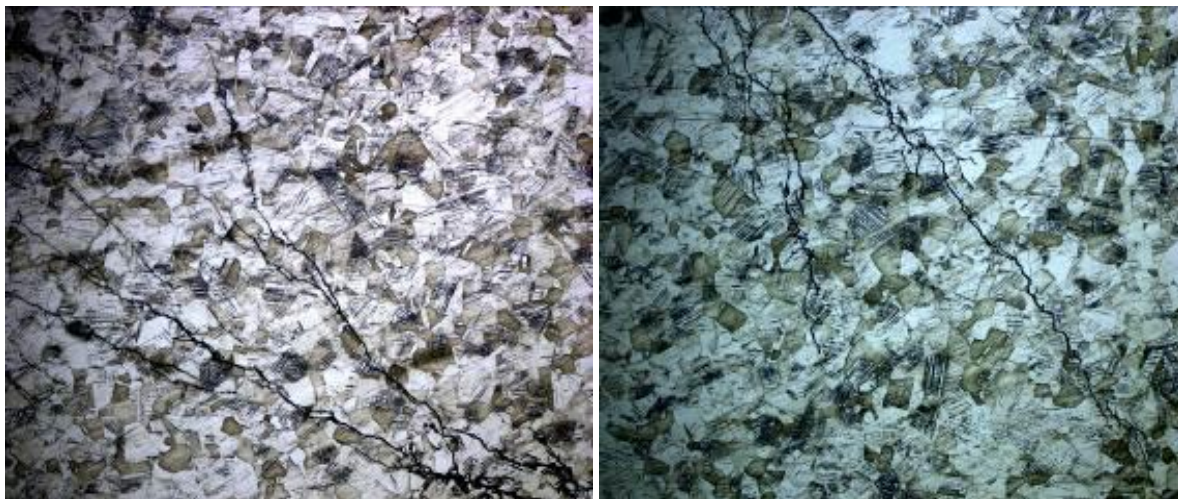
6. ábra Jellemző repedés polírozás után, 1-es mintavételezési hely (Királyvíz, $N = 200\times$)[8]

A maratott felületek vizsgálata után megállapítható, hogy a repedések nem interkrisztallin jellegűek, vagyis nem szemcsehatárkorrózió következett be. A képek alapján a repedések transzkrisztallin haladásúak, amely károsodási forma a feszültségkorróziós repedésre jellemző [8].

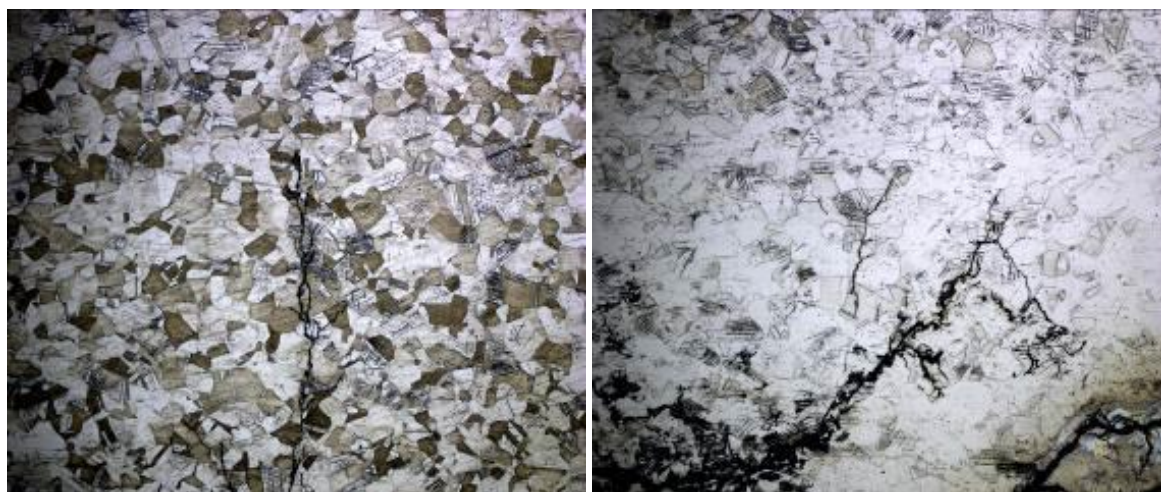
7. ábra Jellemző repedés polírozás után, 2-es mintavételezési hely (Királyvíz, $N = 200\times$) [8]
