KÁROSODOTT FOLYATÓ FÉSZEK VIZSGÁLATA

A Mátrametál Kft.-nél alumínium ötvözet alapanyagból változatos geometriai kialakítású aeroszolos palackokat gyártanak. A gyártás során egyes szerszám elemeket, alkatrészeket a vállalat saját maga tervez és gyárt le, valamint hőkezel a megfelelő tulajdonságok elérése érdekében. Jelen cikkben a gyártási folyamat első lépéséhez kapcsolódó alkatrész, a hátrafolyatás műveletéhez használt folyató fészek károsodásának elemzését mutatjuk be. A károsodás okának vizsgálata során kitérünk az alkatrész mechanikai igénybevételére, illetve a károsodás során tapasztalt jelenségek mikroszkópi vizsgálati eredményeinek bemutatására.

Jelen cikk témája a csomagoló test kialakításának első fázisához kapcsolódik, a hátrafolyatás során alkalmazott folyató fészek károsodásának vizsgálatával foglalkozik.

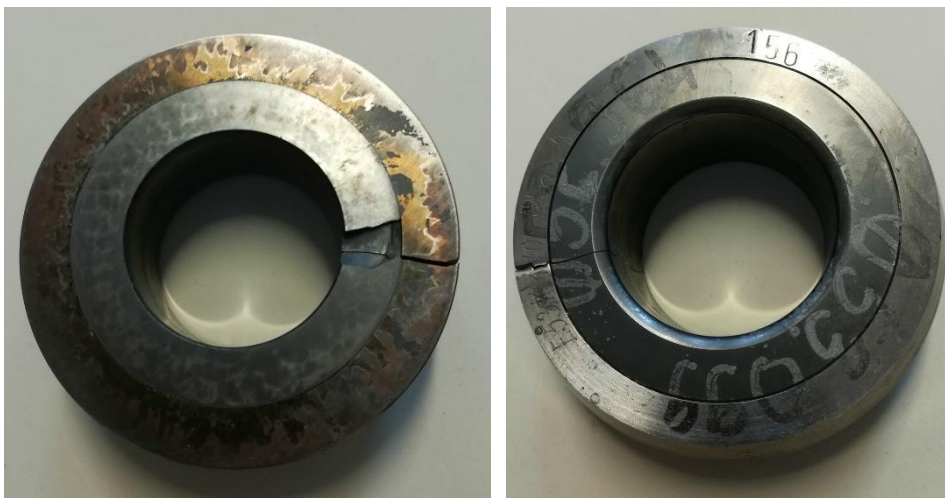
A vállalat rendelkezésünkre bocsátott egy darab károsodott folyató fészeket, amely két elemből, egy külső foglalo gyűrűből és egy keményfém gyűrűből áll. A már károsodott, repedést tartalmazó folyató fészekről készült felvétel az 1. ábrán látható, az alkatrész belső átmérője 52,7 mm, külső átmérője pedig 107 mm.

1. ábra. A károsodott folyató fészek alsó és felső oldala

A károsodás elemzésének megkezdése előtt azt már megállapítottuk, hogy a külső foglalo gyűrű falvastagságához (13,4 mm) viszonyítva a belső keményfém gyűrű vastagsága (13,7 mm) nagy. Az alkatrész konstrukciós kialakításának újragondolását, számítások elvégzését javasoljuk [9].

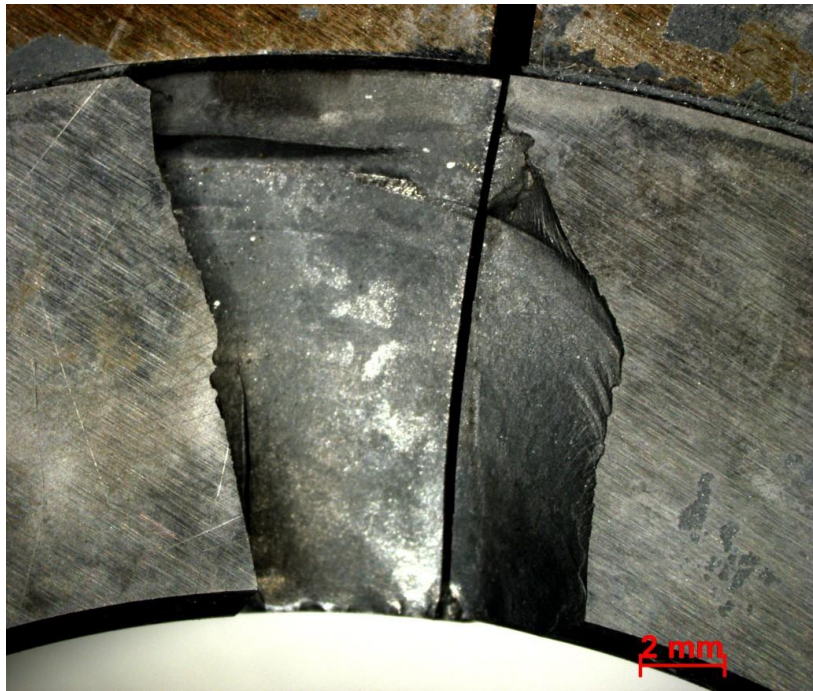
A káresetelemzés első lépéseként sztereo mikroszkópi felvételt készítettünk a kitört anyagrészről, amelyet a 2. ábra szemléltet.

2. ábra. A keményfém gyűrű kitört része, nagyítás: 6,5x

A keményfém gyűrű átlagkeménysége: 1132 HV, szórási együtthatója: 4,1%; a külső foglalo gyűrű átlagkeménysége: 450 HV, szórási együtthatója: 1,3%. A szórási együtthatók alapján a mérési eredmények megbízhatók.

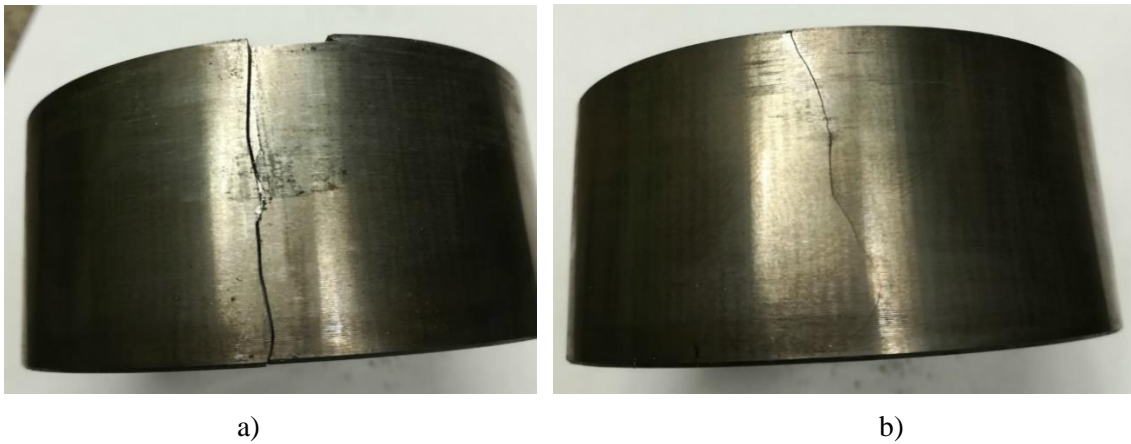
A darabolás során a külső gyűrűt bemetszve, annak eltávolítása nem okozott nehézséget. A belső gyűrűn a 3. ábrán látható két repedést találtuk. A nagyobb méretű repedés volt a kitörésre merőleges irányú, a másik, kisebb repedés nem volt látható eredetileg a keményfém gyűrű felületén.

a) b)
3. ábra. A keményfém gyűrűn lévő nagyobb a) és kisebb b) repedések

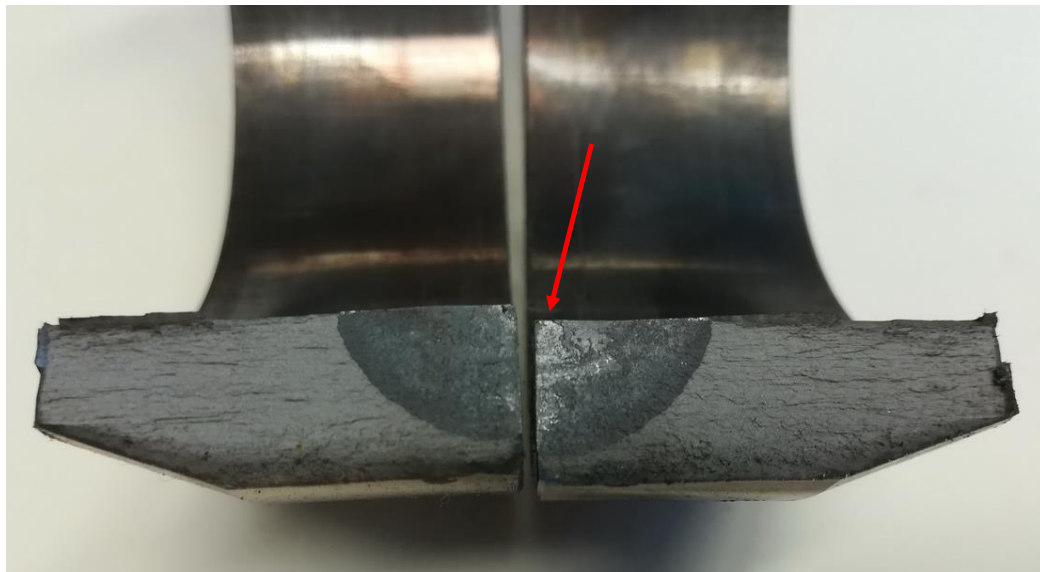
A külső foglалógyűrű repedést tartalmazó töretfelületeinek makroszkópi felvétele látható a 4. ábrán. A jobb oldali foglалó gyűrű részen a bal felső saroktól indulóan fényes repedésfelület látszik (lásd piros nyíl), amely fölött egy-két félkörív is megjelenik. Ez a jelenség kisciklusú fáradásos törés jelenlétére utal, bár meg kell jegyeznünk, hogy ennek beazonosítása a kis ciklusszám és a nagy terhelések miatt nehéz.

4. ábra. A külső foglалó gyűrű törete

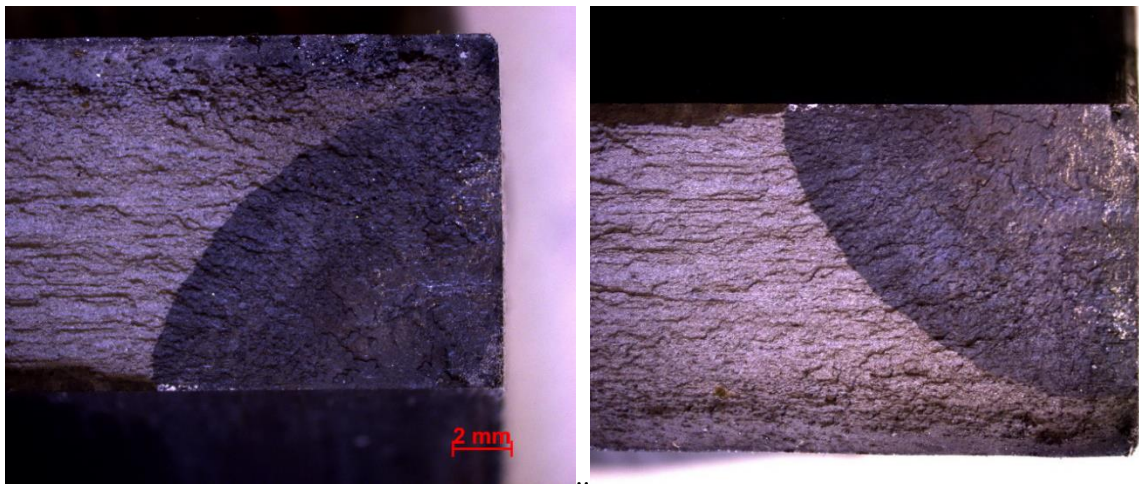
A töretek sztereo mikroszkópi felvétele az 5. ábrán látható. A bal oldali felvételen az elszíneződött körív vonalának megfelelően további körívek láthatók, fáradásos töret jellemzői. A jobb oldali felvételen, a jobb szélhez közeledve a repedés fényesedik, a jobb felső sarokban egy pórus-szerű jelenség látható, amely lehetett a repedés kiinduló helye.

5. ábra. A külső fogláló gyűrű sztereo mikroszkópi felvétele, nagyítás: 6,5x

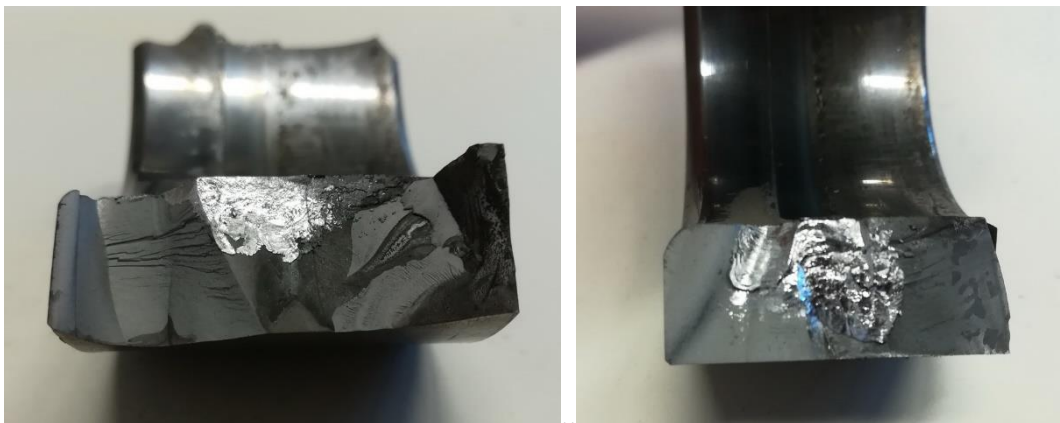
A törött keményfém gyűrőről készített makroszkópi felvételeket a 6. ábrán láthatunk. A keményfém töreteken alapvetően ridegtörés nyomait láthatjuk, a belső felülethez közeli részeken azonban fémes fényű folt, filmréteg jelenik meg mindkét repedés, mindkét töretfelületén.

6. ábra. A keményfém gyűrű töreteiről készített makroszkópi felvételek

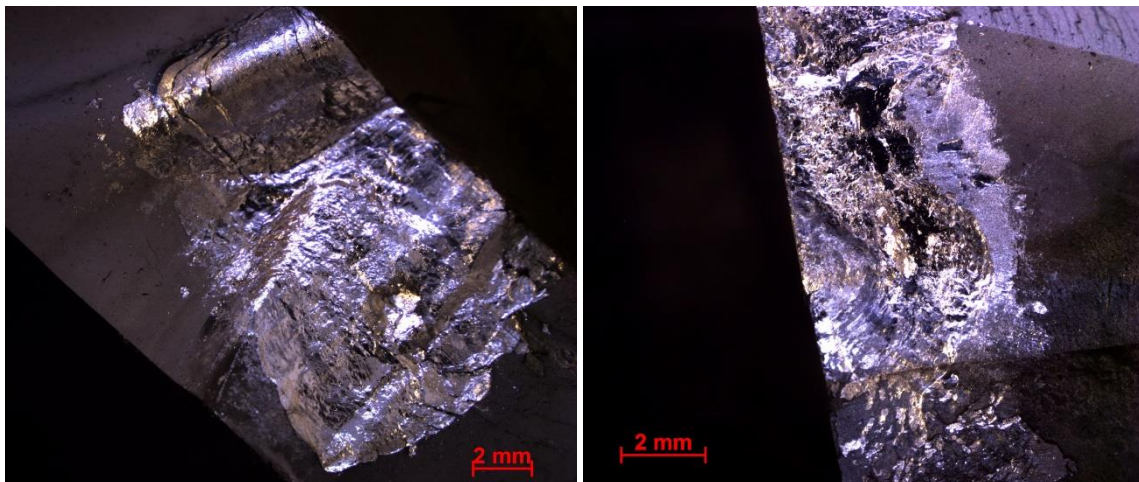
A töretek sztereo mikroszkópi felvételei a 7. és 8. ábrákon láthatók. A felületen látható filmréteg képlékeny alakváltozásra képes terület, ennek megfelelően változatos formában elkenődött a töreteken. A 8. ábrán többnyire a tisztán keményfém anyag rideg törete, a hasadási síkok láthatók.

7. ábra. A filmréteg a keményfém gyűrű töretfelületén, mindkét gyűrűrész töretfelületén, a) nagyítás: 6,5x; b) nagyítás: 12,5x

A kémiai összetétel elemzés alapján a töret széle W és Co elemeket tartalmaz, míg a középső filmrész, kisebb mennyiségű W és Co tartalom mellett jelentős mennyiségben Al elemet tartalmaz. Vagyis a filmréteg, a gyártott alumínium csomagoló eszköz anyaga, az elrepedt keményfém matrica repedéseibe betüremkedett és ott a néhány további ciklus alatt tovább alakváltozott.

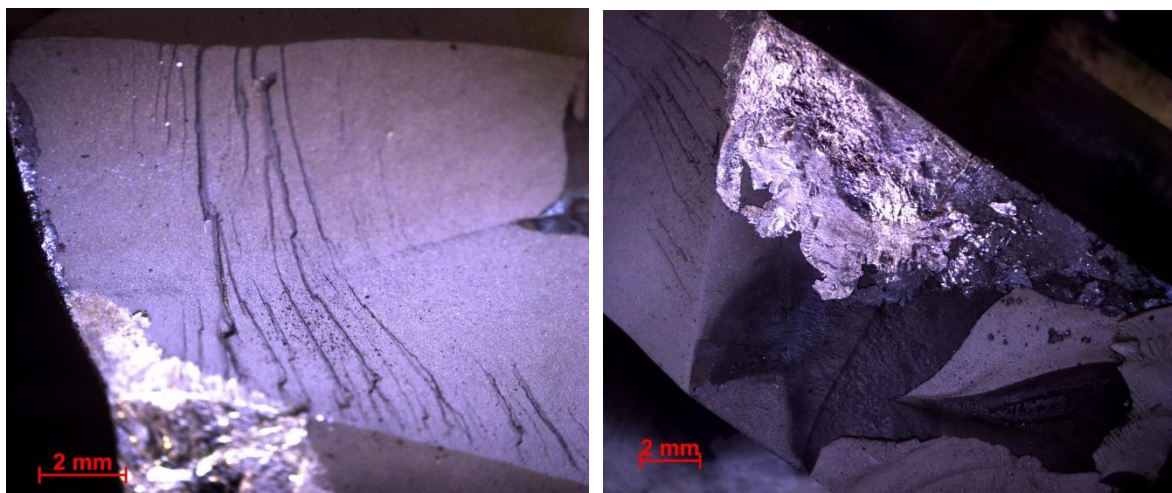
8. ábra. A keményfém gyűrű töretei, a) nagyítás: 12,5x; b) nagyítás: 6,5x

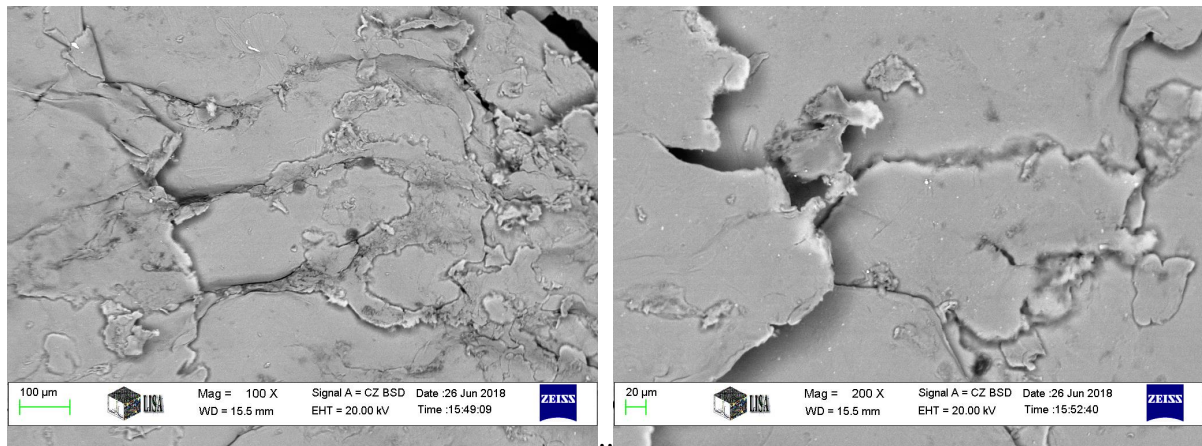
A filmréteg egy része eltávolítható volt a felületről, erről készült pásztázó elektronmikroszkópi felvétel is, amelyet a 9. ábra mutat. A különböző morfológiájú területekről készült kémiai összetétel elemzés is, ám mindkét terület nagymértékben alumíniumot tartalmazott.

9. ábra. A filmréteg pásztázó elektronmikroszkópi felvétele

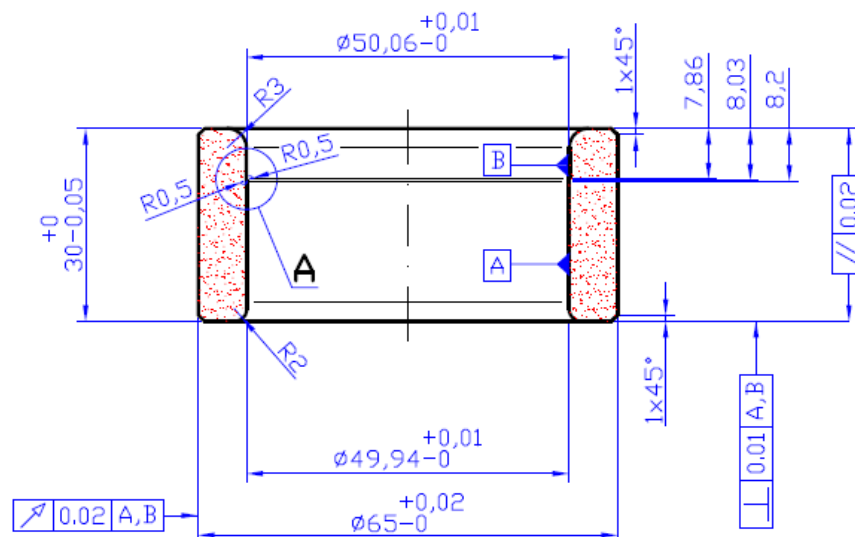
További érdekesség, hogy az eltört keményfém gyűrű műszaki rajza alapján a gyűrű úgynevezett lépcsős gyűrű (lásd 10. ábra). Ez azt jelenti, hogy a felülettől adott távolságban szűkül az átmérő.

10. ábra. A keményfém gyűrű műszaki rajza [10]

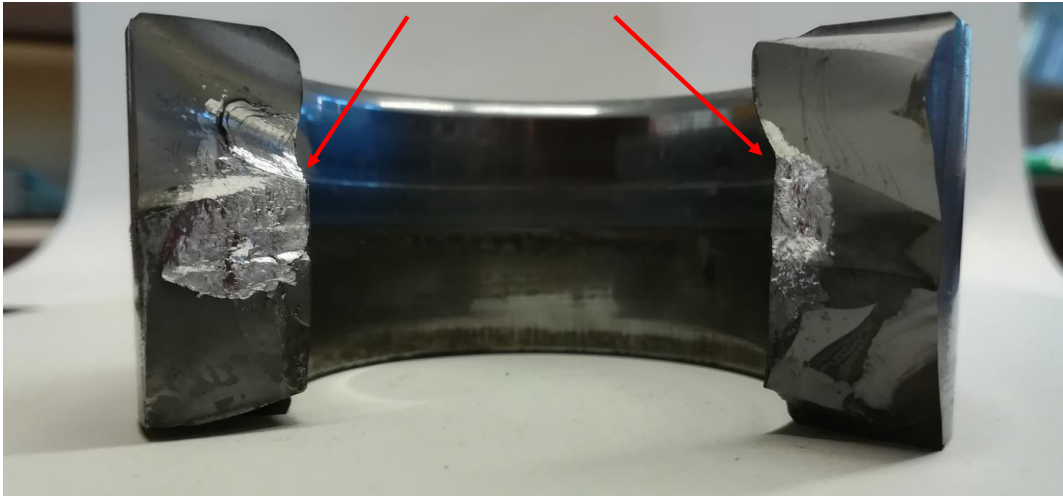
Megvizsgálva a töretek és ezek átmérőcsökkenés viszonyát – lásd 11. és 12. ábrák –, megfigyelhető, hogy abban a magasságban, ahol a keményfém gyűrű belső átmérője lecsökken, a repedés éles, feltehetően innen indult. Ezeket a részeket piros nyilak jelzik a 11. és 12. ábrákon.

11. ábra. A keményfém gyűrű geometriai kialakítása és a repedés indulási helye a nagyobb méretű gyűrűrészen

A geometriai kialakításból adódóan az átmérőváltozás helyén a keményfém gyűrűben már feszültséggyűjtés jelentkezik. Ez és az ehhez hozzáadódó feltételezett húzófeszültség együttes jelenléte – amely a nem megfelelő előfeszítés miatt léphet fel – együttesen okozza ezen rideg, nagy keménységű és kopásállóságú anyag tönkremenetelét. A szerszám repedt állapotában feltehetően még további néhány ciklusszámot dolgozott, hiszen a repedésbe az alumínium bejutott, illetve az ott tovább alakváltozott.

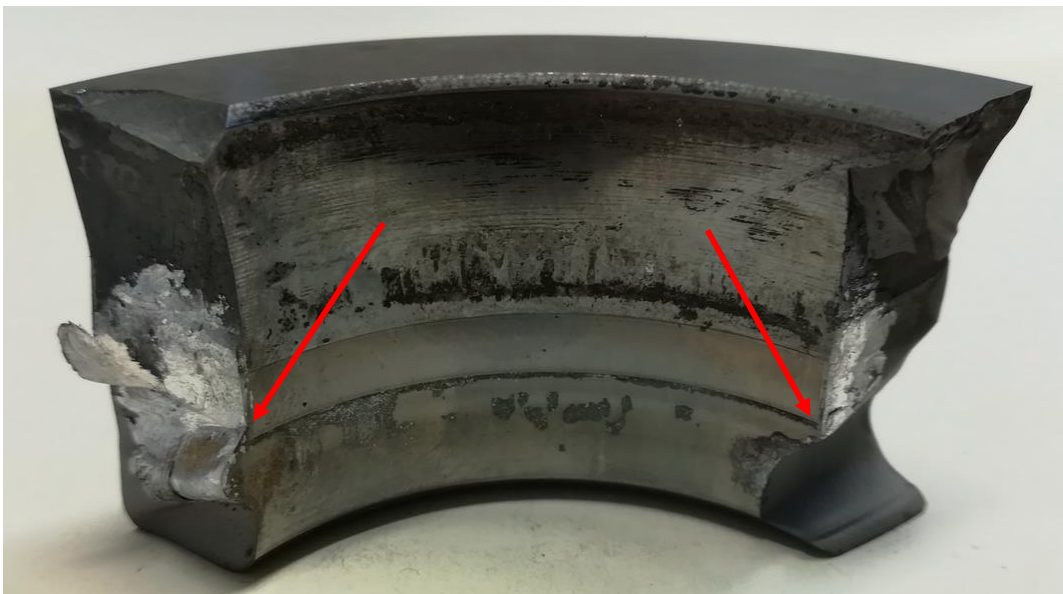
12. ábra. A keményfém gyűrű geometriai kialakítása és a repedés kiindulási helye a kisebb méretű gyűrűrészen
