HIGANYKORRÓZIÓ JELENLÉTE A VEGYIPARBAN

Németh Benjámín

Absztrakt

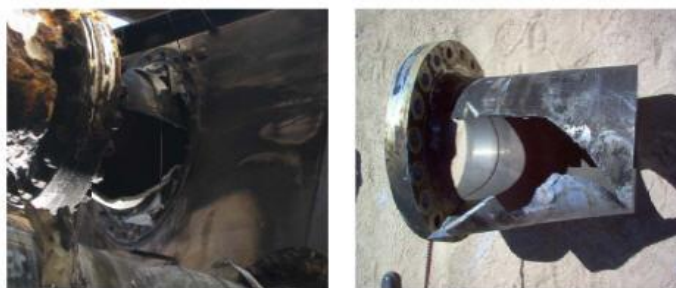
A higany által jelentett kockázatokra nagy figyelmet kell fordítani, különösen a vegyiparban, ahol akár egy apró tömörtelenség is katasztrófához vezethet. Hogy miért is érdemes figyelni a szénhidrogének ezen szennyező komponensére arra több példa is van, melyekből az egyik ilyen ismert meghibásodás 2004. január 1-jén történt Ausztráliában egy gázelőkészítő üzemben (Moomba gázelőkészítő üzem - Santos Ltd. tulajdona). Az alapanyag magas higanykoncentrációja miatt, mely a térségre jellemző 30 $\mu\text{g}/\text{Nm}^3$ volt, egy az üzem mélyhűtés rendszerében található hőcserélőbe belépő alumínium csomk felhasadt, tartalma a szabadba került és emiatt tüzeset következett be. A repedés a karima és a cső hegesztési varratából indult ki. Minden repedést és törési felületet elemi higany és/vagy oxidált elem szennyezte be, amely a higany által okozott korrózióra utal. Meghatározták, hogy a longitudinális törési felületen a repedés a folyás irányában terjedt, emellett a hosszanti repedés mindkét oldalán további repedéseket figyeltek meg. A meghibásodott alkatrész töretfelülete, az elemi higany jelenléte a törési felületen, az alumínium csomk rétegenkénti leválása, illetve az elágazó szemcseközi repedések arra utaltak, hogy a meghibásodást folyékony fém okozta elridegedés (LME – liquid metal embrittlement) okozta. Ez a meghibásodás körülbelül 6 hetes kiesést okozott a gázelőkészítő üzemben, amely megközelítőleg 5,000,000 USD kárt eredményezett. Az 1. ábra szemlélteti a felhasadt csomkot. [1][2]

1. ábra Moomba gázelőkészítő üzem felhasadt csomkja [1]

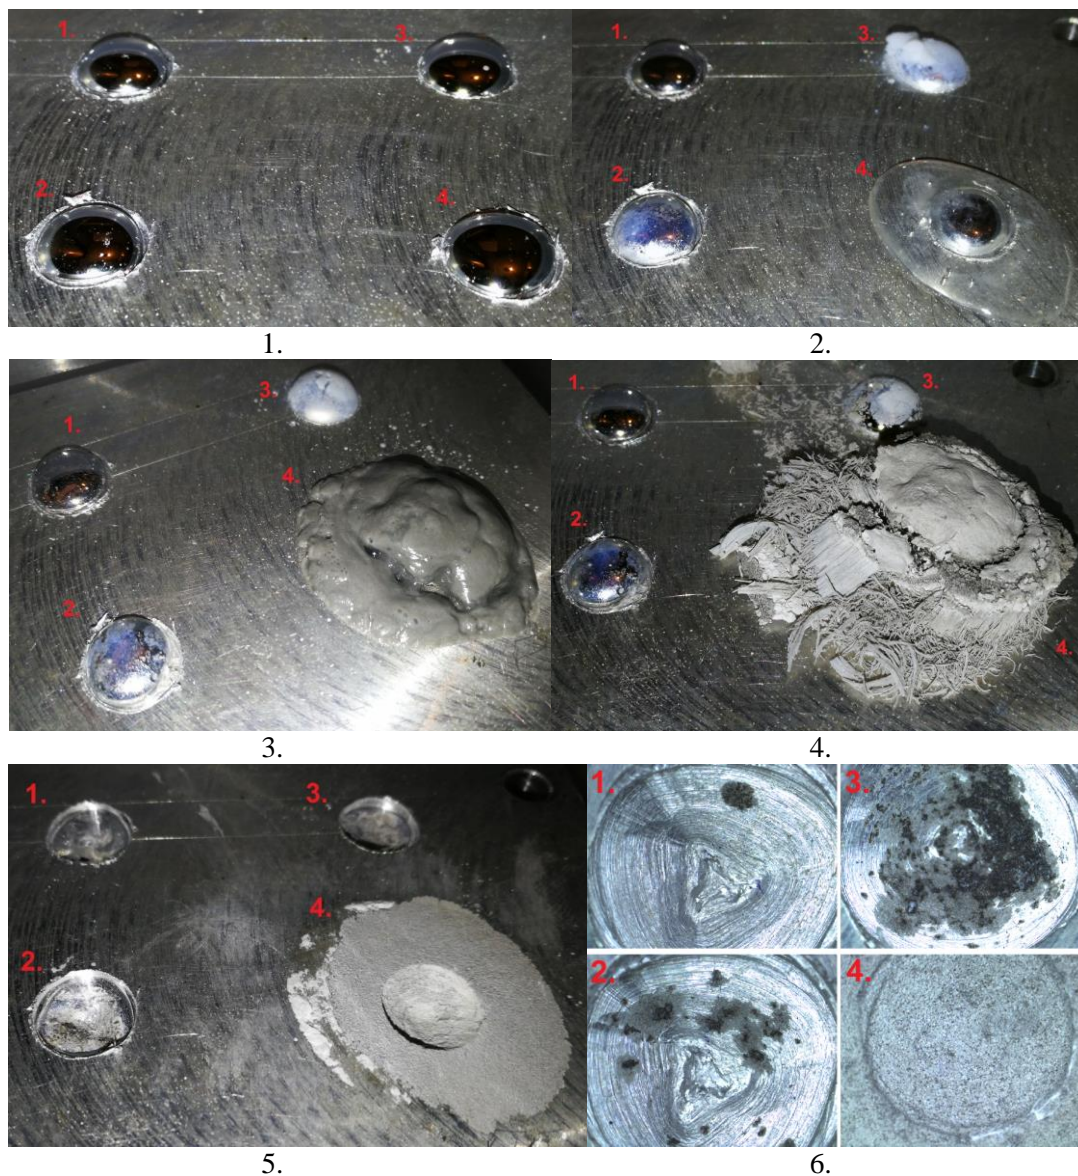
1. Kísérlet előkészítése
2. A reakció 1 óra eltelté után: A kísérlet megkezdése után egy órával már látható jelei voltak az amalgámképződésnek a 2. és 3. furat esetében. Itt egyszerű amalgamáció figyelhető meg. A 4. furatnál gázképződést is tapasztalható, mely nem más, mint a reakció során keletkezett hidrogén.

3. A reakció eltelté 7 óra után: A 4. furat esetében a reakció már igen erőteljes. keletkezett alumínium-oxid keveredett a vízzel és egyfajta szürkés masszává kezdett összeállni. Az 1-es, 2-es és 3-as furat állapota nem változott, egyrészt mivel nem érte őket víz, másrészt mert az amalgamáció lassabb, kevésbé ártalmas folyamat

4. Keletkezett porózus alumínium-oxid 27 óra elteltével: Ezen kísérlet során a víz nem került pótlásra, ezért a 27. órát követően a reakció megállt a 4. furat esetében. A higany csepp továbbra is megvolt a képződött réteg alatt, tehát annak mennyisége elhanyagolható mértékben csökkent a reakció során. Ez annak is köszönhető, hogy a reakció közben a higany újraképződik. A keletkezett korróziós termék fehéres-szürkés színű, szálas, hamuhoz hasonlítható porózus anyag, mely lényegében alumínium-oxid. Igen könnyen eltávolítható az alumínium felületéről.

5. Megtisztított furatok: A megtisztítás során a higany eltávolítását követően kénpor segítségével semlegesítettük. Látható, hogy a legnagyobb mértékű károsodást a 4-es számú furat szenvedte el, amely bizonyítja az alapfeltevéseket, hogy az amalgám korrózió sokkal nagyobb veszélyt jelent az alumíniumra nézve, mint az amalgamáció.

6. A furatok 12x-es nagyításban: a nagyításból következtetni lehet arra, hogy milyen gyorsan regenerálódott egy olyan vastagságú oxid-film réteg a furat felületén, hogy az megóvja az alumíniumot a higanytól. Látható, hogy az 1. és 2. furat kevésbé károsodott, míg a 3. már nagyobb mértékben, de ez sem számottevő. A 4. furatnál már jelentős a kár, mely a víz jelenlétének kö-

szönhető. A fúró által keletkezett barázdák is eltűntek, olyan mértékű volt a károsodás 27 óra alatt.

3. ábra Elvégzett kísérlet lépései

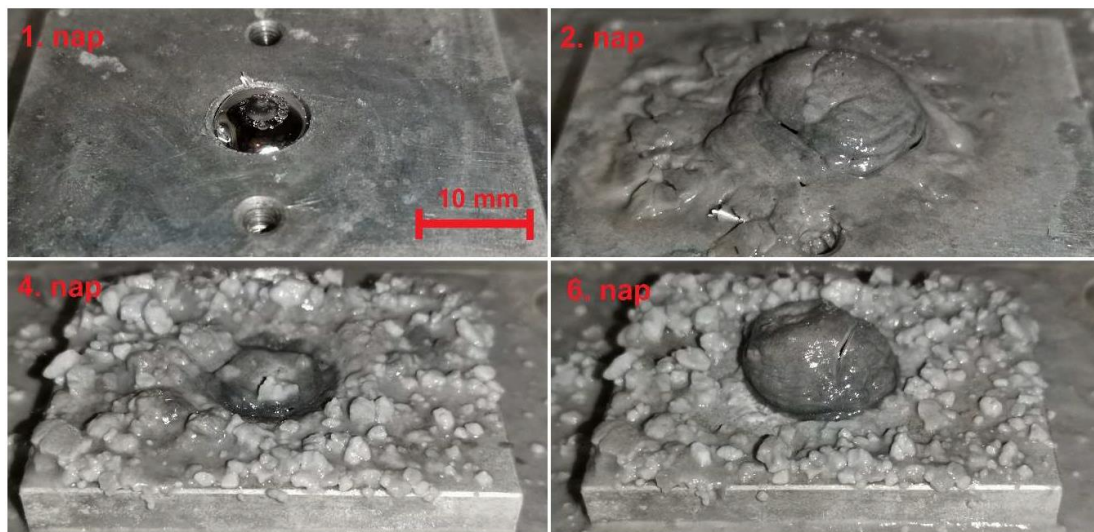
4. ábra A reakció egyes stádiumai a kísérlet során

Látható, hogy a víz rendszeres pótlása miatt a keletkezett Al_2O_3 apró törmelékké állt össze. Ezt a 4. naptól lehetett megfigyelni. A víz pótlása során a furatból elhordta a keletkezett korróziós terméket és új képződött a helyén. A próbadarab megtisztítása, illetve a higany biztonságos eltávolítása után az 5. ábra szemlélteti a keletkezett kár a furaton. Viszonyítási alapként mellette a furat kísérlet előtti állapota látható.

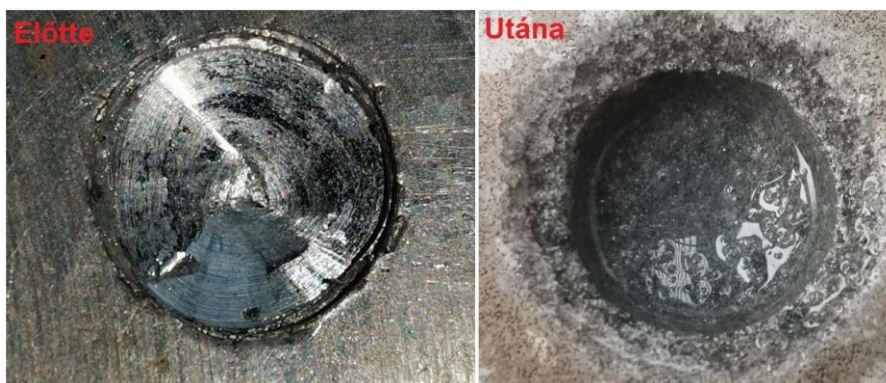
5. ábra A furat állapota a kísérlet előtt és után

Az alumíniumon az oxid réteg sérülése, a cseppfolyós elemi higany és a víz együttes jelenlétének hatására jelentősen károsodott a furat 6 nap alatt. Tehát, ha elegendő víz áll rendelkezésre, akkor hosszabb idő alatt jelentős mértékű anyagfogyás is tapasztalható. A 6. ábrán látható, hogy a furat élei teljes mértékben eltűntek, mintha abrazív vagy agresszív közegben lett volna elhelyezve. A fúró által keletkezett barázdák is teljesen eltűntek, ez is szemlélteti az anyagfogyás mennyiségét.

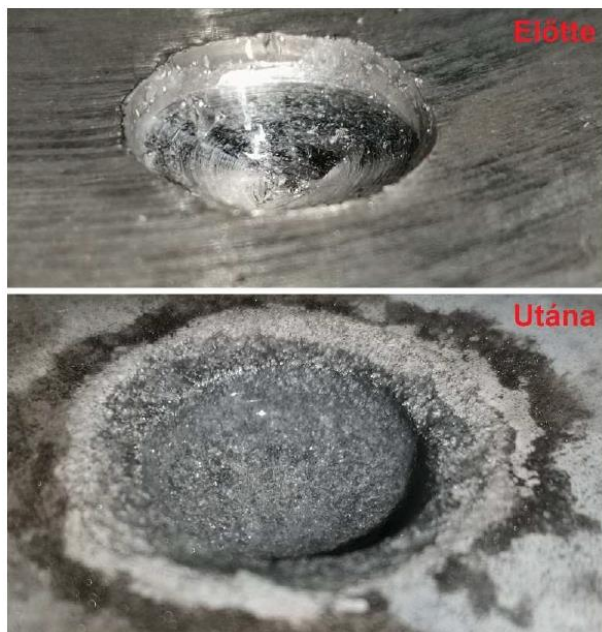
6. ábra A furat állapota a kísérlet előtt és után egy másik szögből
