VASBETONSZERKEZETEK DIAGNOSZTIKÁJA

Esettanulmányunkat a Debreceni Szennyvíztelep II. számú DORR medencéjén (3. ábra) végeztük el. Vizsgálatainkat az előülepítő medence terveinek és műszaki leírásának a felkutatásával kezdtük.

3. ábra. DORRII-es előülepítő medence

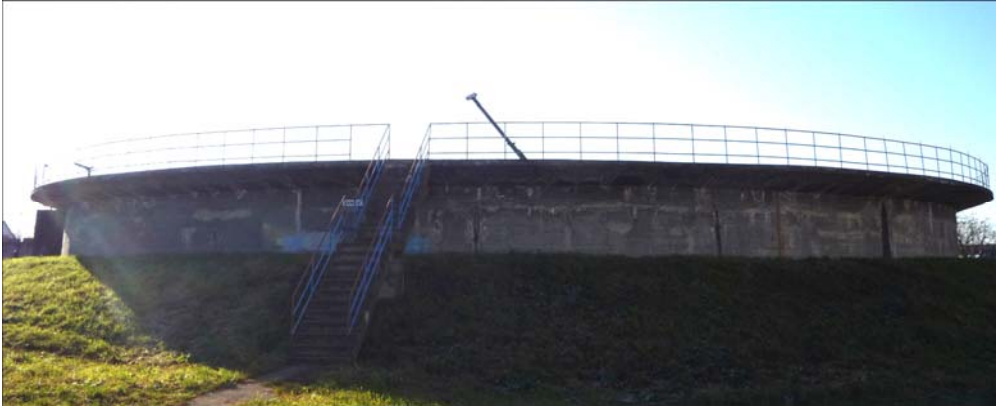
Falvastagság: 25 cm

Betontakarás: 22 mm

Betonminőség: B 200/150 – 24/KK

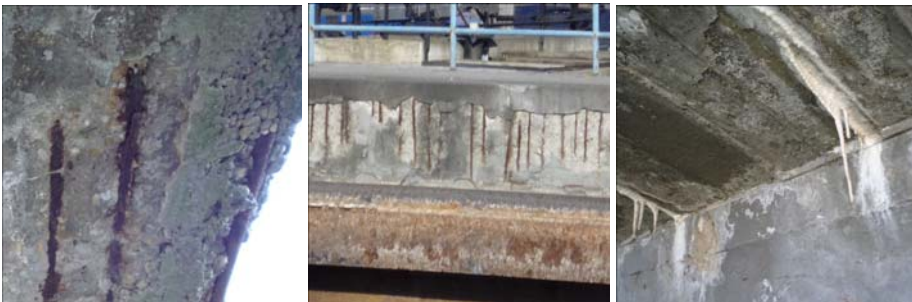
Helyszíni vizsgálatainkat *szemrevételezéssel* kezdtük. Az előülepítő medence körbejárása során a következőket tapasztaltuk (4. ábra):

- porózus, fészkés betonrészek;
- levált betontakarást a medence konzolos járófelületének alsó részén illetve a hengerfal belső felületének felső 60-70 cm-én;
- mészkivirágzások, cseppkőképződések az oldalfalon illetve a konzol alsó felületén
- rozsdafoltok az oldalfalon.

4. ábra. Porózus beton, levált betontakarás, mészkő

- A porózus, fészkes beton a nem megfelelő bedolgozásra és kicsi permeabilitásra vezethető vissza.
- Rozsdafoltok illetve a levált betondarabok a nem kellően tömör és vízzárú betonra utalnak. A betonrészek leválása az acélbetét rozsdásodásának a következménye, mely során a rozsdásodó acél 6-8-szoros térfogat növekedésen megy keresztül.
- A betonfedés nélküli acélbetétek a rossz kivitelezésnek tudható be, például zsaluzási a pontatlanságnak
- A második és harmadik környezeti feltétel (a kis elektromos ellenállás, nedves közeg által és az oxigén betonacélhoz jutása) váltakozva van jelen. A porózus betonban a váltakozó nedvesség miatt nem is maradt betontakarás ezeken a szakaszokon.
- A mészfoltok, a mészkivirágzás és a cseppkövek a nem kellően tömör és vízzáró betonra, a hibás vagy hiányzó szigetelésre vezethető vissza.
