SZERKEZETINTEGRITÁSI KUTATÁSOK AZ INNOVATÍV ANYAG-TECHNOLÓGIÁK TUDOMÁNYOS MŰHELYBEN

Absztrakt

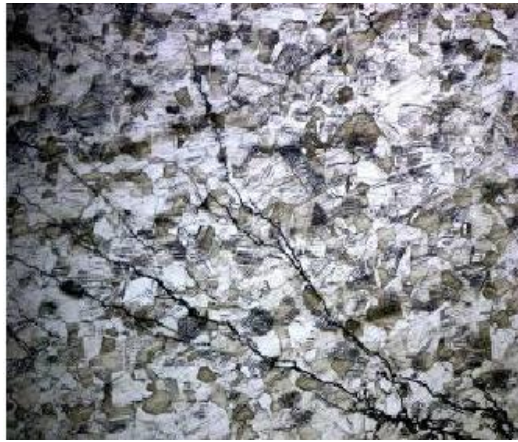
1. ábra. Transzkrisztallin repedés ausztenites acél tartályban. Marószers: királyvíz, $N=200x$.

A [6] kutatómunka célja egy alkohol-lepárló berendezés üstjének üzemelés közben történt károsodásának vizsgálata. A kutatás megállapította, hogy ausztenites korrózióálló acélok esetében a korróziós repedések legkárosabb formái azok, amik kloridos vagy maró hatású közegben, nagy hőmérsékleten vagy nagy nyomás alatt, vizes környezetben alakulnak ki. Az optikai mikroszkópos vizsgálatok megállapították, hogy szerteágazó, transzkrisztallin repedések találhatók, amely károsodási forma a feszültségkorróziós repedésre jellemző, lásd 1. ábra.

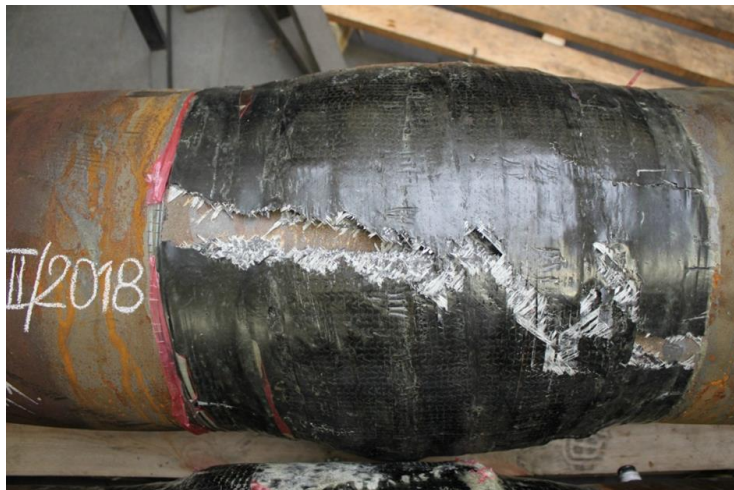
5. ábra. Kompozittal erősített, műhibát tartalmazó csőszakasz a fárasztó és repesztő vizsgálatokat követően [21].

Egy-egy vizsgálati mérőszám önmagában is információt hordoz, illetve eleme lehet egy átfogóbb, az egész szerkezet megbízható üzemelését célzó elemzésnek [19], [20]. Az élettartam növelésére irányuló kutatómunkát mutat be részben a [20] és teljes egészében a [21] szakirodalom. Folyamatosan növekvő életkorú szénhidrogénszállító csőtávvezetékek integritásával és élettartamának növelésével foglalkozik a kutatás. Ez a rendszer a hazai és nemzetközi viszonylatban is nagy jelentőségű szerkezetnek tekinthető, amelyen bekövetkező hiba észlelése, majd értékelése után általában azonnal nyilatkozni kell, a hogyan tovább kérdéséről, vagyis meg kell ítélni, hogy szükséges-e beavatkozás vagy sem, s ha igen, akkor milyen. Egy, a témakörhöz kapcsolódó vizsgálatsorozatot mutat be a [21] irodalom. A csőtávvezetési rendszer egy adott ideig működő, kiváltott szakaszát műhibával terhelve, majd a hibát kompozit szigeteléssel, több rétegben megerősítve, javítva került sor a teljes csőszakasz fárasztó és repesztő vizsgálatára, lásd 5. ábra. A ciklikus igénybevétellel a javítási technológia megbízhatósága került elemzésre, és a repesztő igénybevétellel a maximális teherviselése.
