## A KÍSÉRLETI MODÁLIS ELEMZÉS ALKALMAZÁSA SZÁLERŐSÍTÉSŰ KOMPOZITOK KÁROSODÁSAINAK VIZSGÁLATÁHOZ

*A kompozit anyagok károsodásának észlelése rendkívül fontos azok alkalmazása szempontjából. A cikk megvizsgálja a kísérleti modális elemzési módszer alkalmazását a károsodás jelenlétének kimutatására az szálerősített kompozit anyagú (FRP) próbatesten. A tanulmány célja a sérülések felderítésének, azok hatékonyságának vizsgálata a sérült és nem sérült üvegszállal erősített polimer, egyszerű geometriájú próbatestek zaj, rezgés (NVH) viselkedésének vizsgálatával. A próbatestben mesterségesen előidézett hiba a dinamikus paraméterek, például a sajátfrekvenciák, változását okozzák. Az eredmények azt mutatják, hogy az alkatrész NVH tulajdonságai megváltoztak a károsodások során, ami a kísérleti modális elemzés érzékenységét mutatja meg a károsodás szempontjából.*

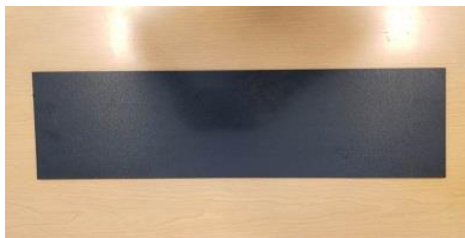
A vizsgálathoz üvegszállal erősített polimer lemezt használtunk. A lemez mérete 500x200x3 mm (1. ábra), és az anyaga MG GC 201 típusú (melamingyanta laminátum). Több rétegből melaminnal impregnált üvegszövetből készül. A réteg kiváló mechanikai és elektromos tulajdonságokkal rendelkezik a nemzetközi szabványok szerint. A rugalmassági modulus 14000 MPa, sűrűsége 1700 kg/m<sup>3</sup>.

1. ábra. Az egyik vizsgált próbatest
